Serviceordre – Materiell

SERVICEORDRE – 2007- 4

HENVISNING:	PdF Safety Bulletin #04/002
FORMÅL:	Modifisere styringsklaffen
STATUS:	Obligatorisk og før bruk
IDENTIFIKASJON:	Atom Millenium 35-1 Sr nr JE011 til KB040 (JF-,JG-,JK-,JL-,JM-,JN-,KA-) 34-000 Sr nr JB054 til KB048 (JC-,JD-,JE-,JF-,JG-,JH-,JJ-,JK-,JL-,JM-,JN-,KA-) 34-00 Sr nr JB056 til KB065 (JC-,JD-,JE-,JF-,JG-,JH-,JJ-,JK-,JL-,JM-,JN-,KA-) 34-0 Sr nr JB059 til KB 059 (JC-,JD-,JE-,JF-,JG-,JH-,JJ-,JK-,JL-,JM-,JN-,KA-) 34-1 Sr nr JC052 til KB013 (JD-,JE-,JF-,JG-,JH-,JJ-,JK-,JL-,JM-,JN-,KA-)
BAKGRUNN:	Dette er en service bulletin fra PdF fra 2004 som ikke er fanget opp ved F/NLF tidligere. I SO F/NLF 2000/1 ble det satt krav til å sy på en styringsklaff på Atom Millenium for å hindre at styreliner heftet i reservecontaineren. Etter at dette var gjort er det i utlandet oppdaget deformasjoner i polyamidplaten inne i styringsklaffen. Det kan være at det er deformeringer på polyamidplaten som er sydd inn i styringsklaffen ved sømmen som fester styringsklaffen til containeren. Se figur A i den vedheftede Safety bulletinen fra PdF. Deformeringen som oppstår over tid kan redusere styringsklaffens effekt.

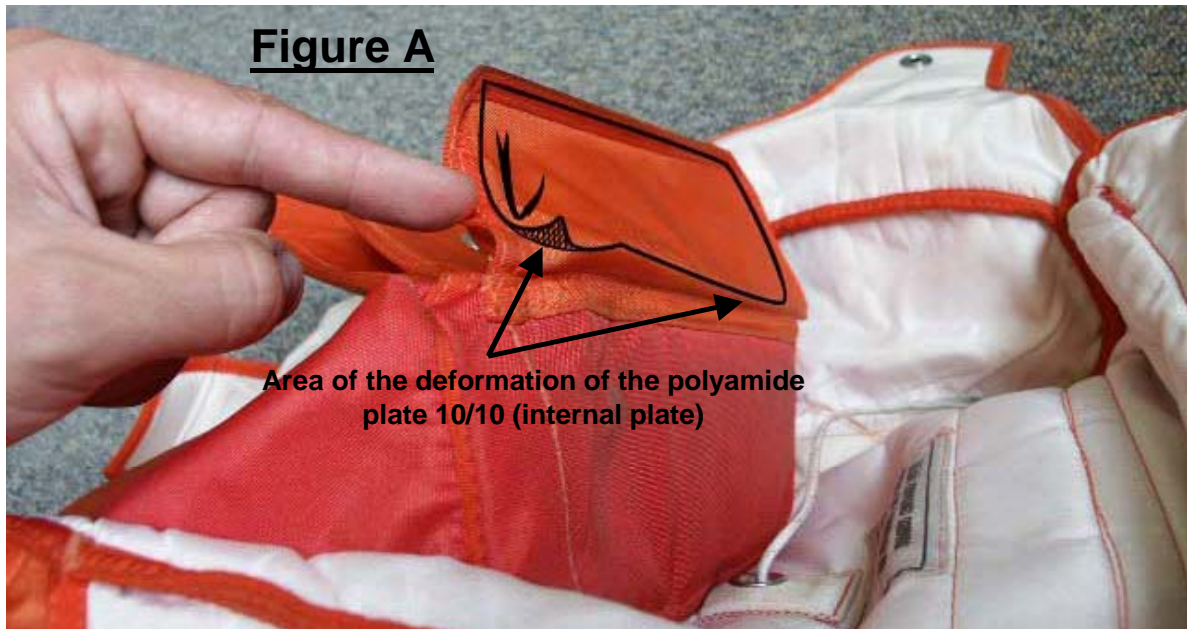
A deformation of the polyamide plate 10/10 (internal plate) of the deflector flap may occur near the sewing that binds the deflector flap to the container (see figure A).

Depending on the way the deflector flap is placed on the main deployment bag during the packing process, it may be deformed in time and its efficiency may be reduced.

Case N°1 : In the event of a deformation as shown on figure A : Before using the equipment again, get a qualified rigger to make a sewing on the deflector flap as shown on figure B.
