## Rapport nr. 03/2020

Dato: 16.04.2020  
Type hendelse: Teknisk motor  
Fly: Super Dimona HK TTC, LN-GSD  
Sted: ENBM, Bømoen Voss  
Pilot: Fartøysjef  
Vær: IA  
Antall om bord: 1  
Personskader: Nei  
Skader på fly: Ja

### Hendelse:

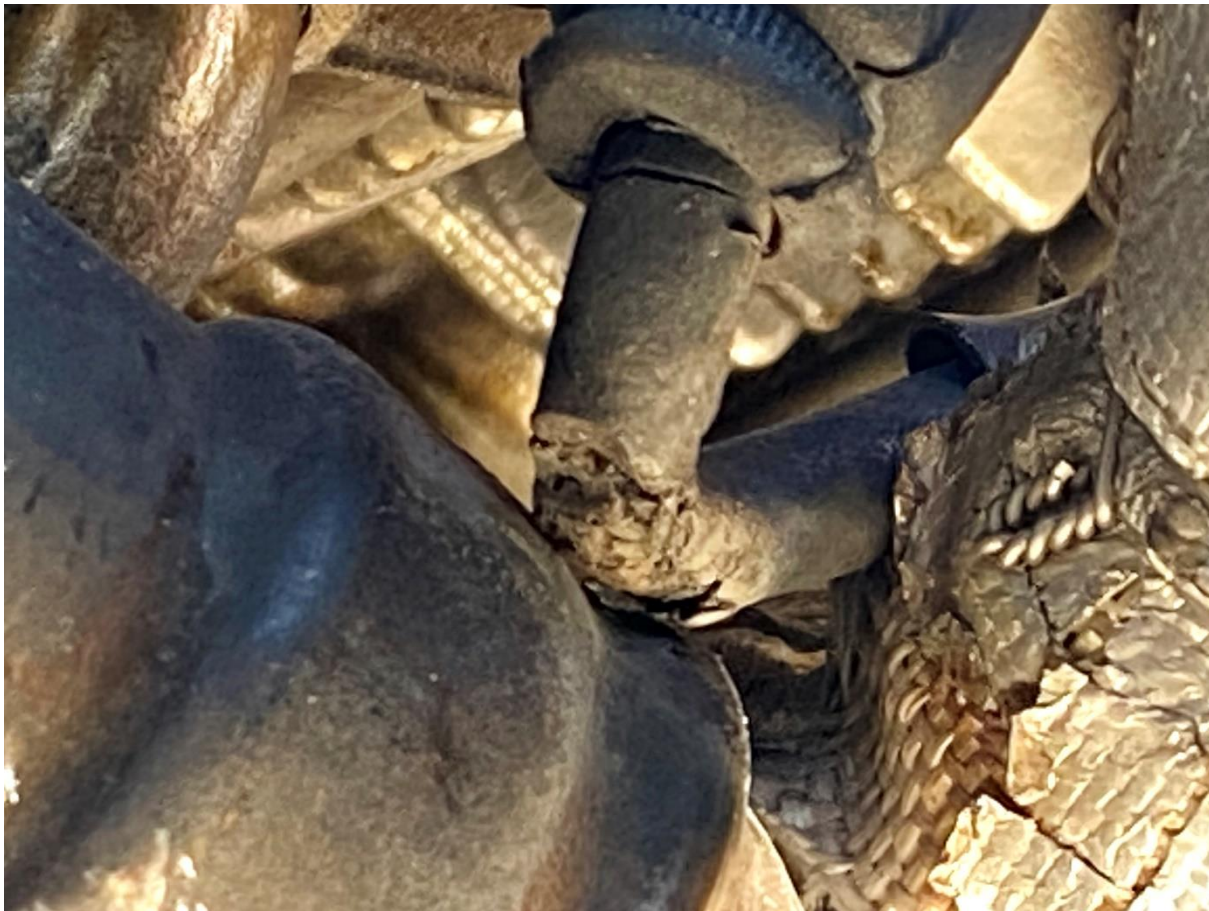
Når de noen dager senere demonterte motordeksel så ble feilen relativt raskt lokalisert. Den ene tenningspluggledningen hadde etter service på Verksted (Årlig + 100t) blitt montert slik at var kontakt med eksosrøret fra sylinder 3. Den høye temperaturen hadde smeltet bor isolasjonen. Og det ble da overslag til gods og ingen tenning på denne sylindere. (Bilde 1)

*Bilde som viser knekt tennings-ledning.*

Verkstedet ble kontaktet, og de kom og rettet opp feilene noen dager senere. Slangene ble da rutet på en bedre måte slik at det nå er tilstrekkelig avstand mellom slanger, ledninger og eksosrør. Alle varmeskadde slanger og ledninger ble byttet.

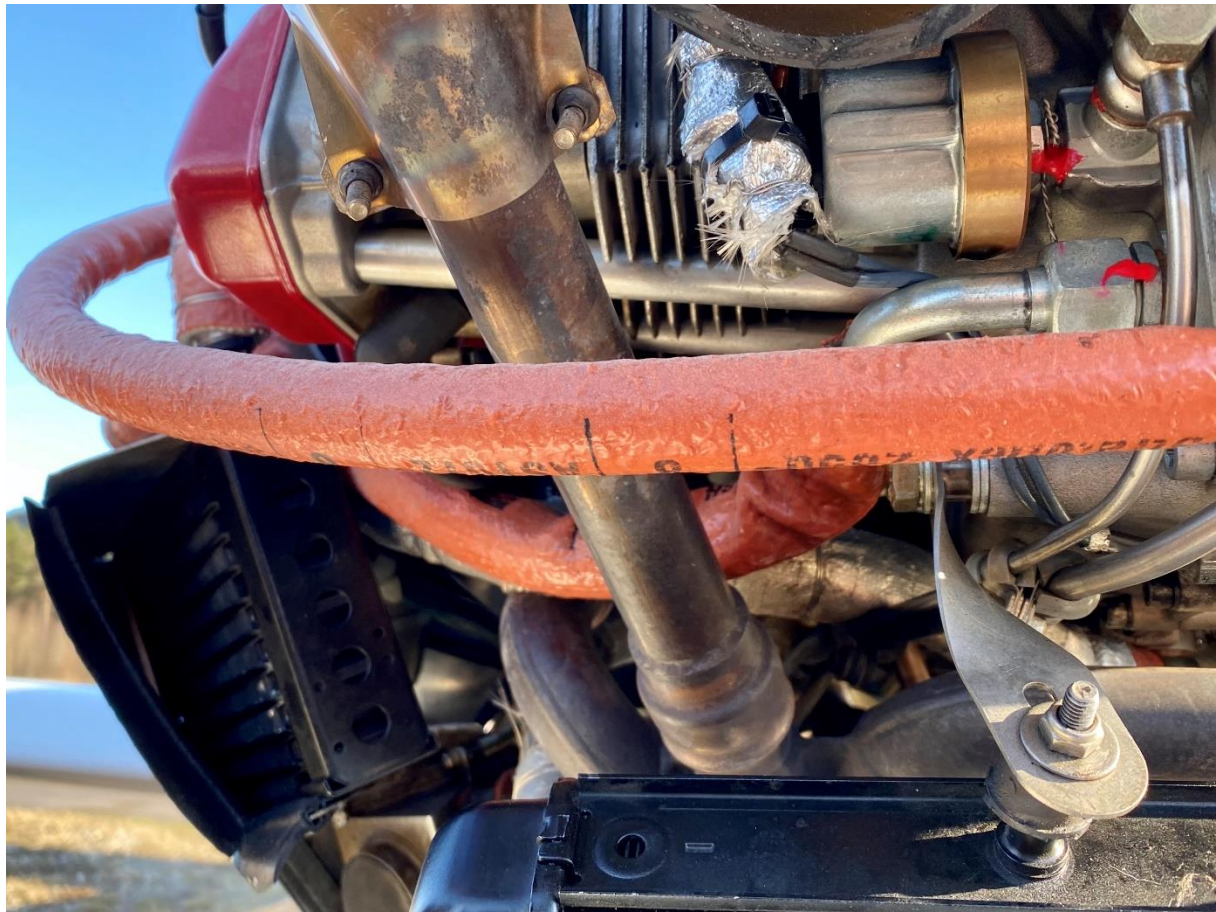
Når feilen var funnet så gikk teknisk sjef gjennom resten av slange/kabel/ledningsføring etter service, og oppdaget da en oljeslange som var montert på en slik måte at den lå rett mot det ene eksosrøret. Slangen hadde fått kraftige skader, varmebeskyttelseskappen rundt var allerede svidd bort, og det anslås at det ikke ville være mer enn en time med flyving igjen før det hadde gått hull på denne oljeslangen.

*Her kan man se hvor trangt det er med denne slangeføringen.*

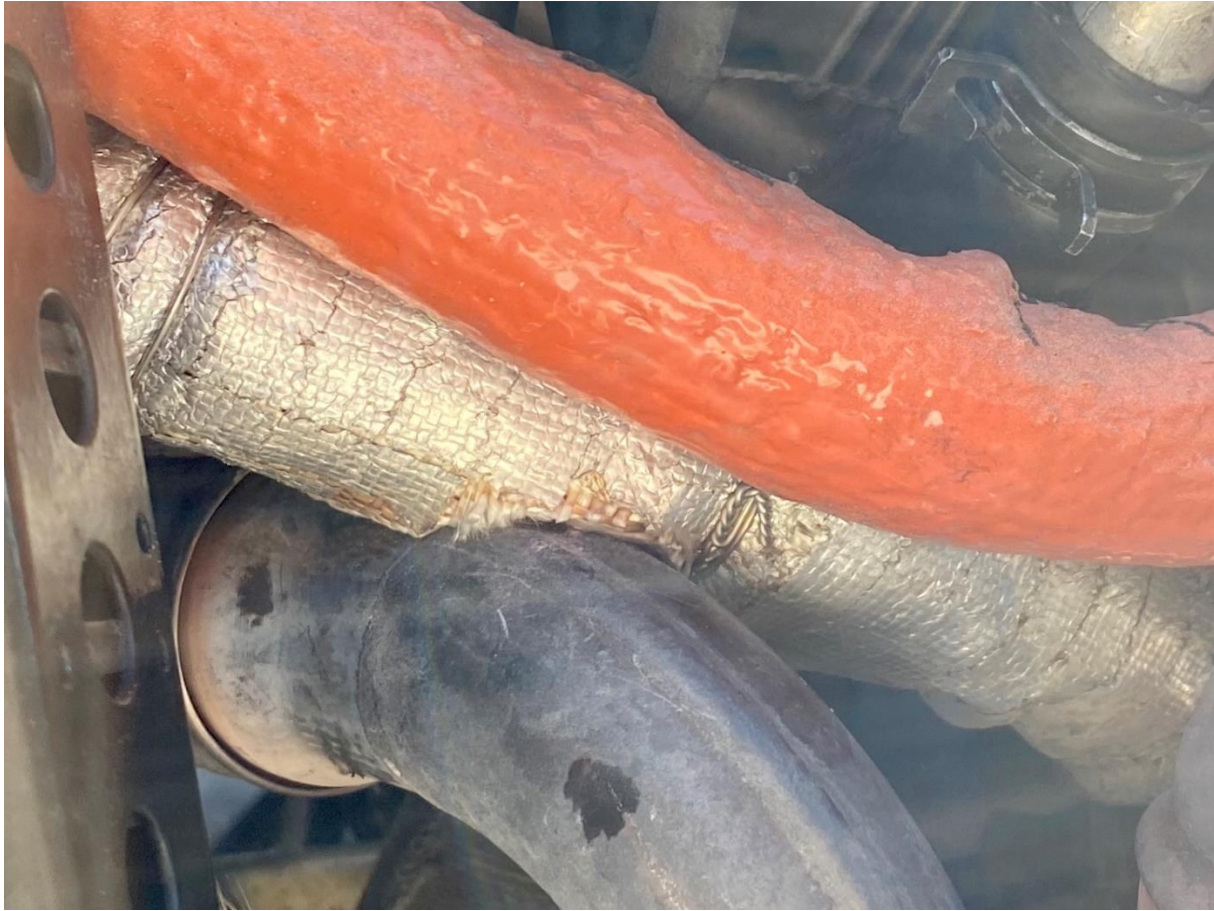
*Her ser man beskyttelseskappen på oljeslangen med skade*

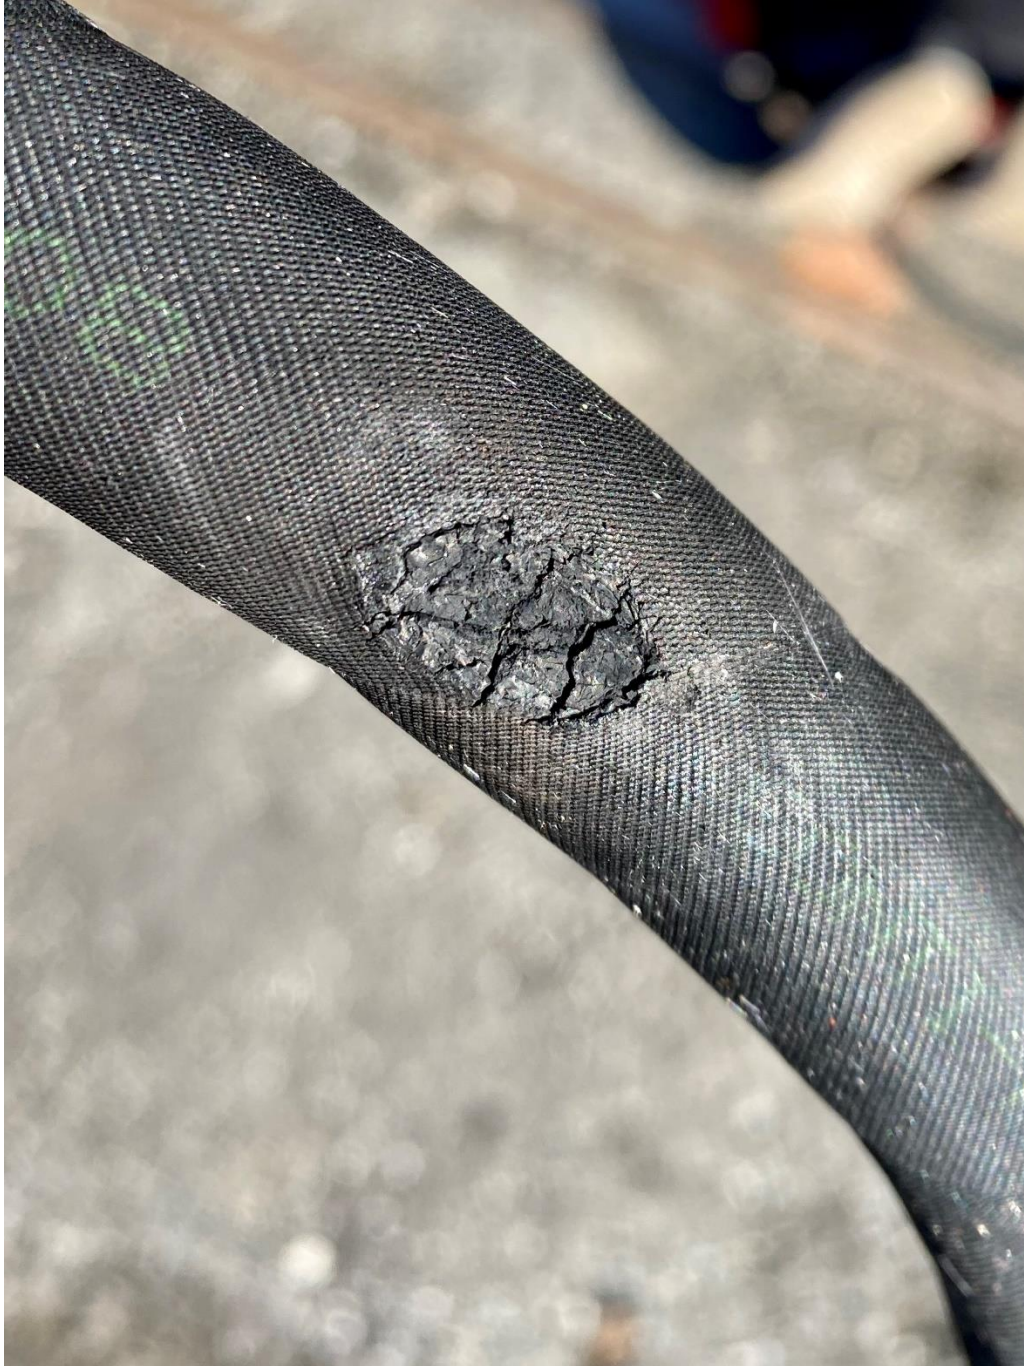
Vi ser det som ein alvorleg hendelse fordi oljelekkasje rett på eksosmanifoild (+ - 200`C ?) lett kunne ført til brann. Og når me får høyre at det var ein lærling som har skrudd på flyet har flyverkstaden ein ekstra plikt til å gjennomgå reparaasjon / inspeksjonen.

*Oljeslange etter demontering med skade.*
